Dokumentacja fotograficzna:

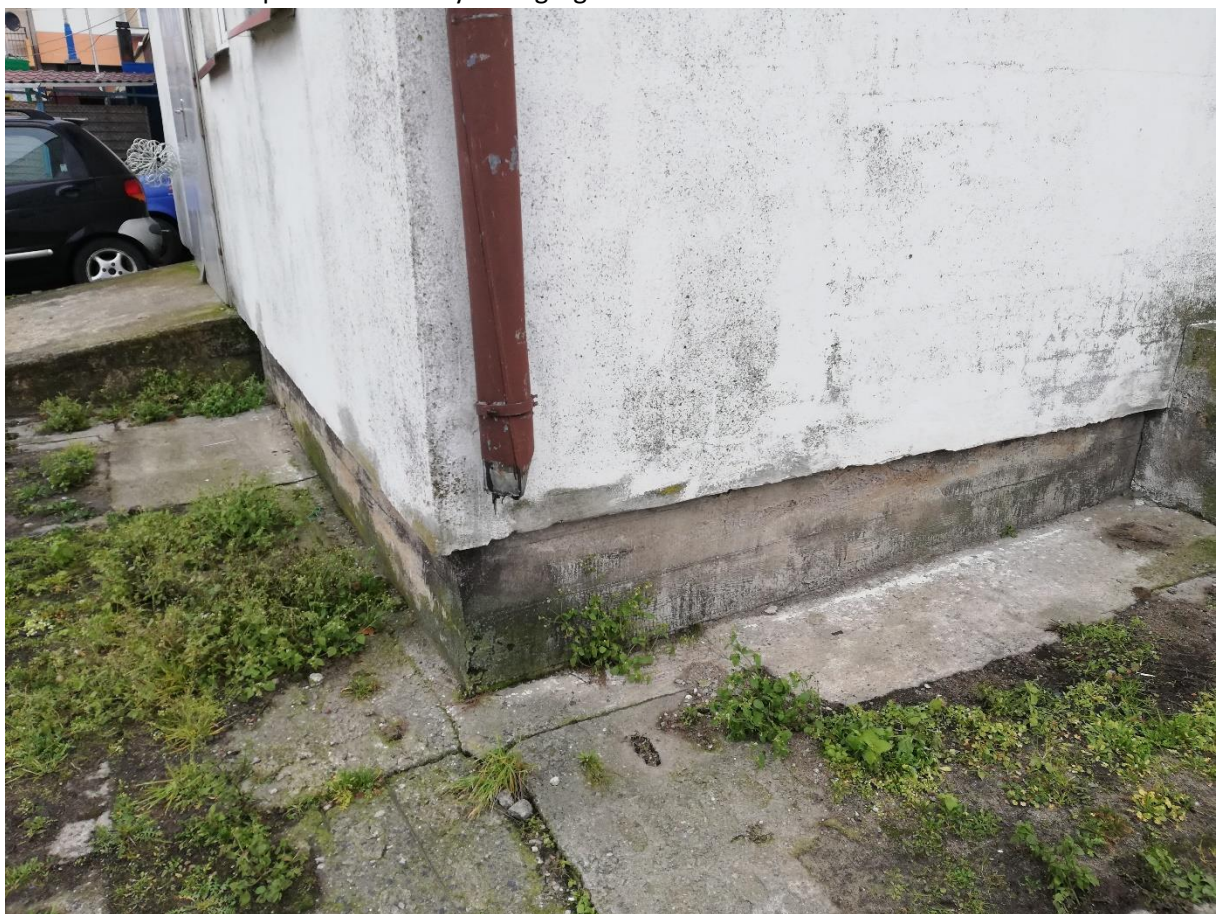
3. Uszkodzona rura spustowa na budynku Agregatorni
