***Program prac konserwatorskich, fort Morast w Kołobrzegu.***

Opracował : mgr Roman Borkowski dypl. 2293 UMK Toruń  
Konserwator Dziej Sztuki

Szczecin maj 2013

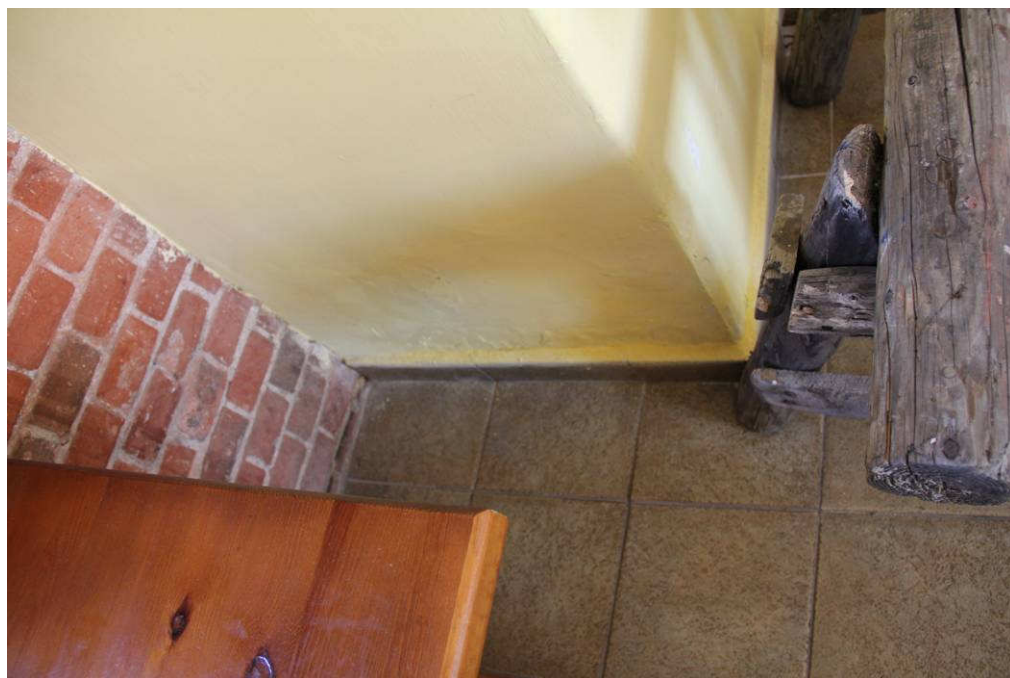
Fot. 1. Zawilgocenie ściany wewnątrz budynku przy cokole.

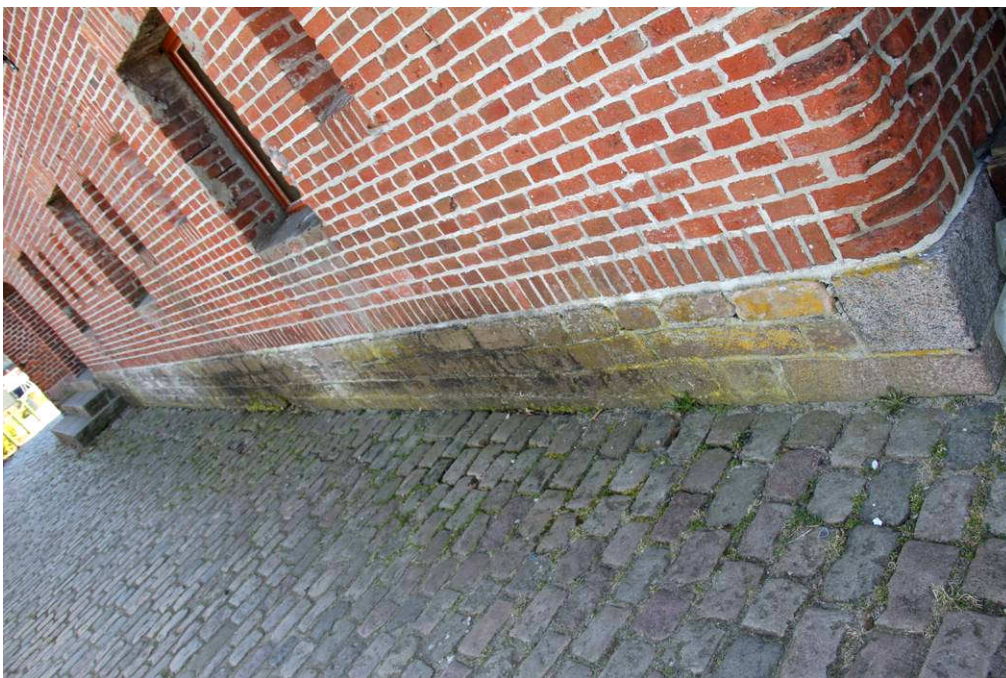
Fot. 2. Zawilgocenie fasady. Widoczne wyraźnie ciemniejsze plamy.

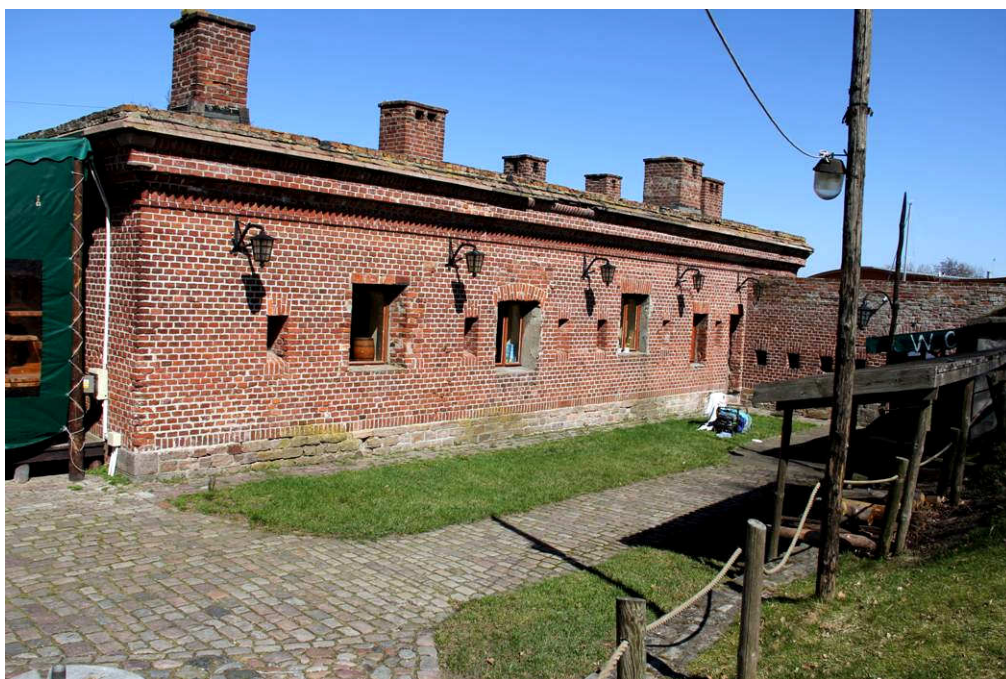
Stan zawilgocenia fasady zachodniej ocenia się na wysoki. Przy cokole zawilgocenie przekracza skalę i wynosi powyżej 33%. Materiał jest stale zawilgocony, jest to wynikiem braku izolacji, zalewaniem wodą z połaci dachu, braku rynien, a także wysokiego stanu wód gruntowych. Zarówno cegły, jak i zaprawa wapienna użyta do murowania świetnie przewodzą wodę. Część fasady od strony południowej i wschodniej przy przejściu jest bardziej sucha ze względu na obecność słońca z tej strony.

Fot. 3. Widoczne ciemniejsze regularnie występujące na fasadzie plamy przy cokole są efektem podciągania wód gruntowych i zaciekania z dachu, a co za tym idzie porostu alg i mchu.

Od strony majdanu należy wykonać drenaż żwirowy (żwir gruby około 2-4cm) na głębokość 1,3 metra, szerokości 40-50cm, (na całej długości fasady). Ziemię sprawdzić na obecność artefaktów archeologicznych. Założyć na ścianę izolację bitumiczną i zaleca się także folię kubelkową.

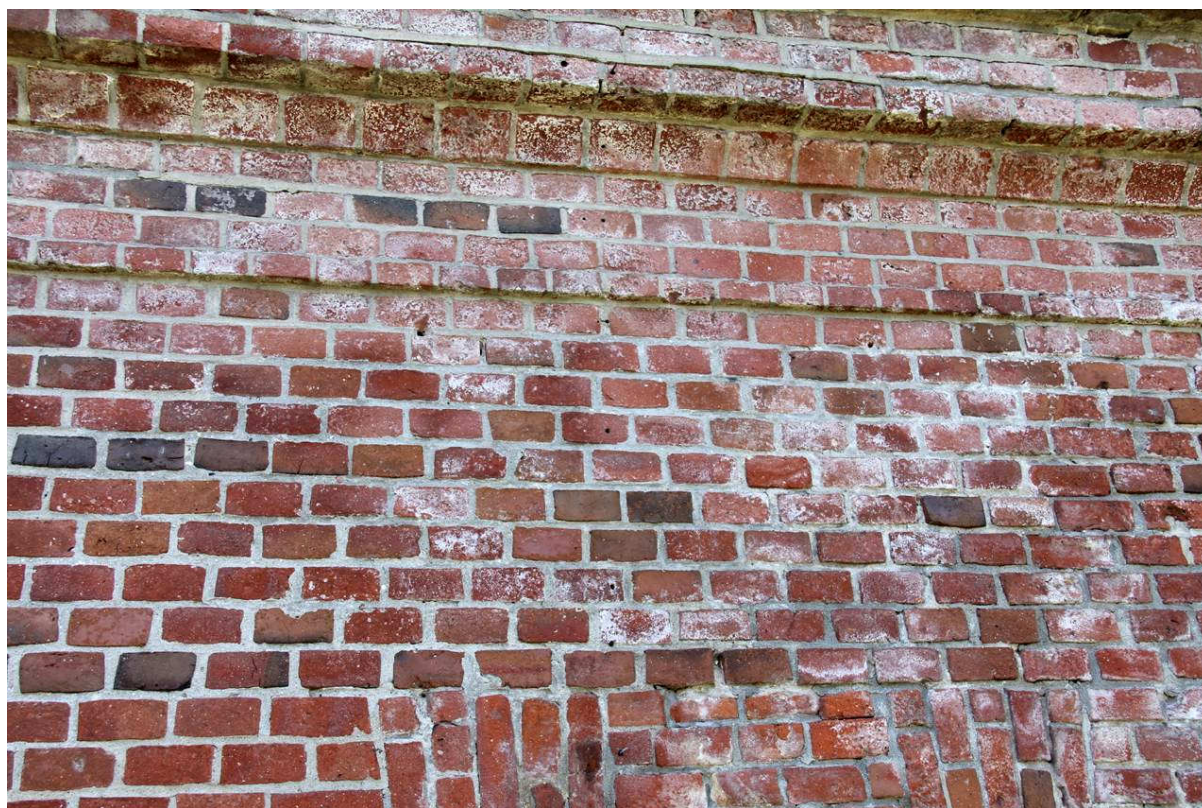
Fot.4. Wykwity soli na powierzchni lica muru.

Wieloletni proces podciągania wody gruntowej i deszczówki z chlorkiem sodu nie tylko zawilgocił ścianę, ale także spowodował jej zasolenie. Woda gruntowa penetruje ściany, z biegiem lat wysycha na powierzchni muru, kumulując szkodliwe sole na powierzchni cegły. Objawia się to między innymi powstawaniem białych wykwitów soli i szarych plam, a następnie dezintegracją cegły. Zjawisko to zachodzi również tam, gdzie wymieniono fugę na zaprawę cementową, z tym że tu źródłem szkodliwych soli jest zaprawa cementowa.

Ściany w 40% powierzchni wymagają odsolenia metodą swobodnej migracji do rozszerzonego środowiska. Po umyciu wodą pod ciśnieniem cegieł należy nałożyć kompres na bazie pulpy celulozowej, piasku i bentonitu o grubości około 1 cm. Do zarabiania użyć wody demineralizowanej, odczekać do kompletnego wyschnięcia kompresu na murze, usunąć. Zasolenie ponownie zmierzyć.<sup>1</sup> Odsalanie muru należy powtórzyć, jeżeli wyniki badań potwierdzą jeszcze wysoki stan zasolenia muru (powyżej 0,5%).

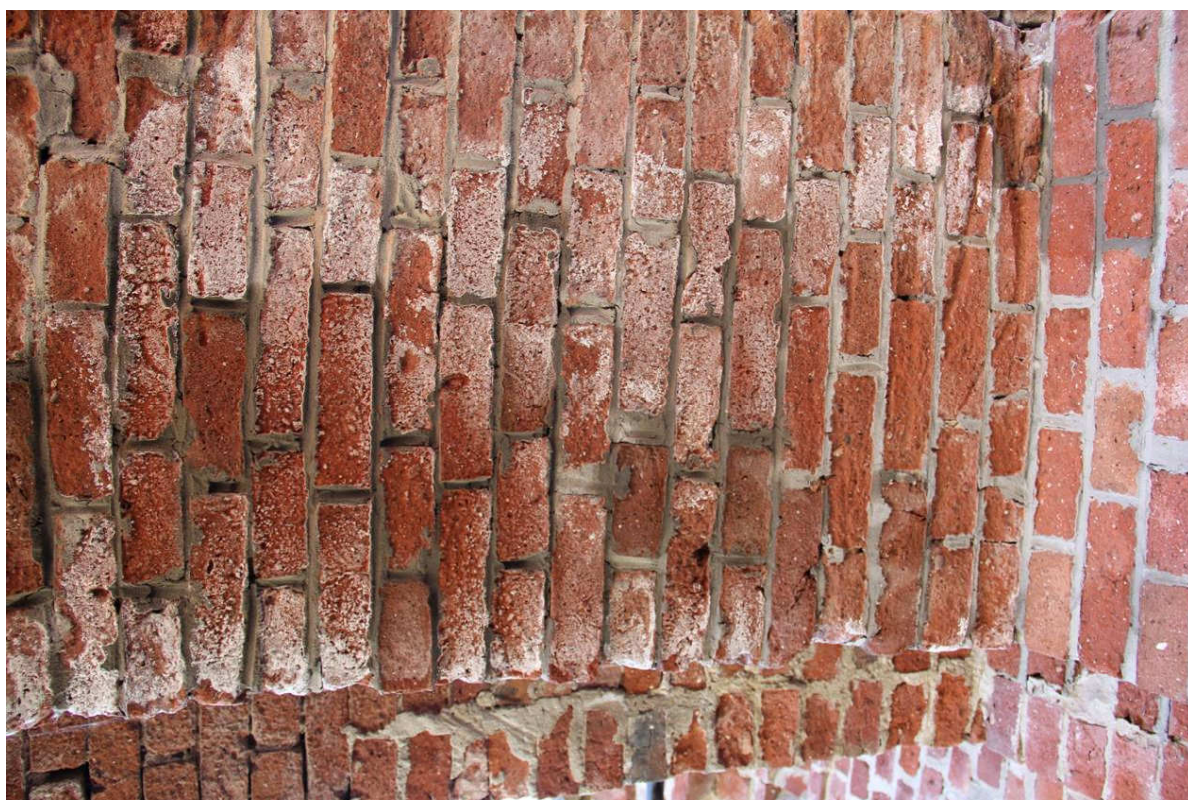
Fot. 5. Grube, kalafiorowate wykwity soli widoczne na powierzchni cegły nad przejściem.

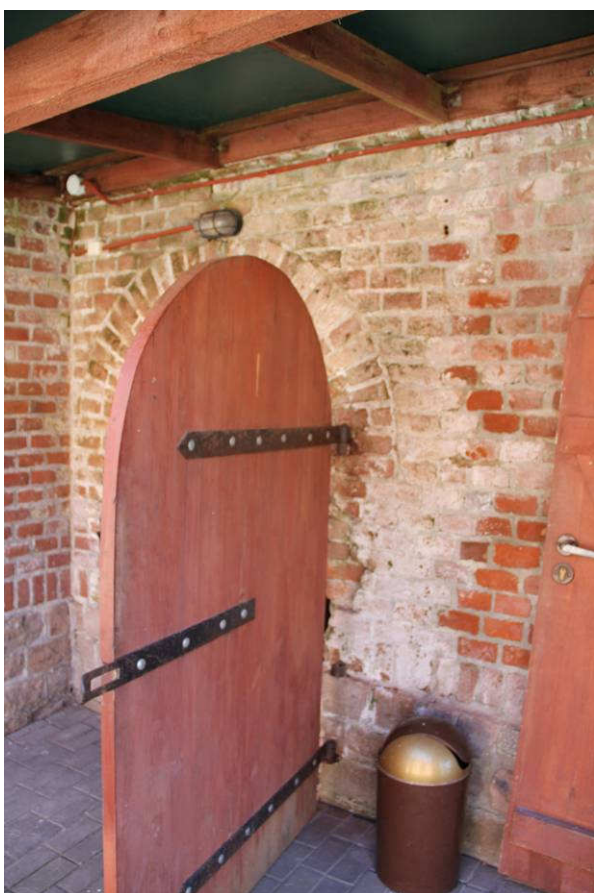
Fot. 6. Tam gdzie ściany ceglane były przemalowane wapnem lub są zachłapane zaprawą, należy powierzchnię potraktować 5-7% kwasem octowym lub mrówkowym następnie zmyć wodą.

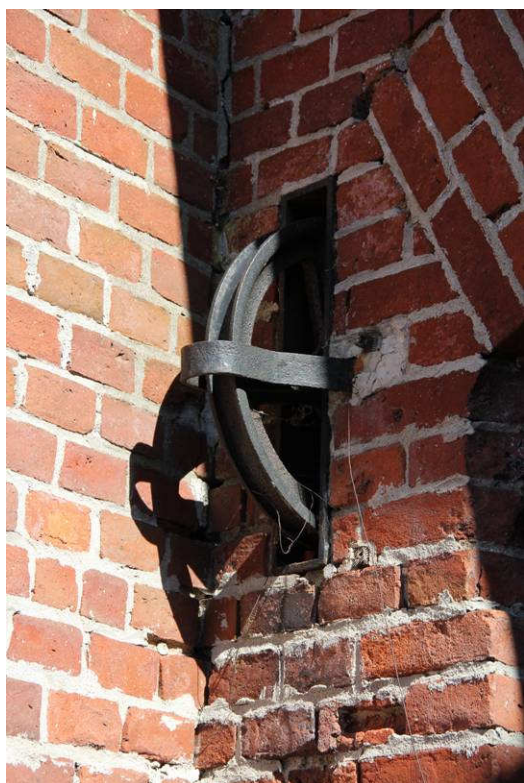
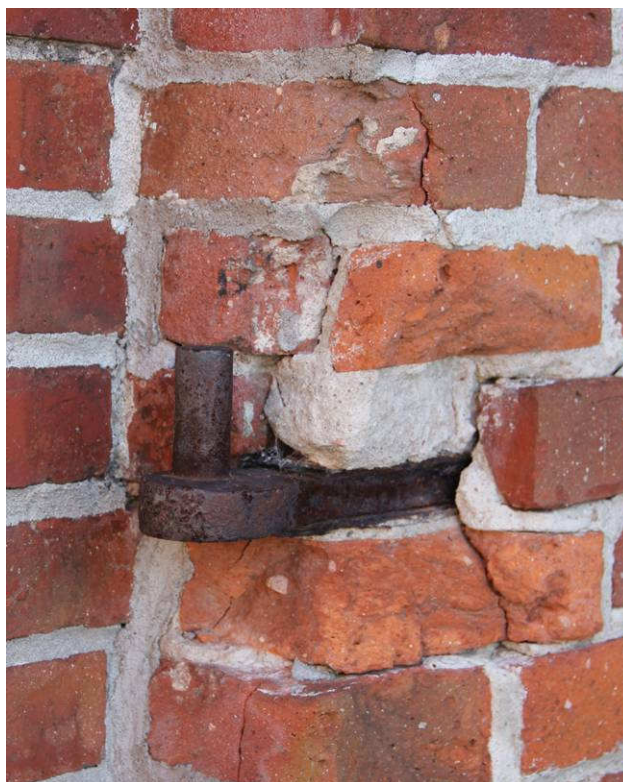
Fot.7 i 8. Elementy żelazne budynku.

**8. Konserwacja elementów metalowych, żelaznych.** Elementy metalowe jak okucia drzwi i haki, elementy mostu zwodzonego oczyścić metodą mechaniczną i szcietkować aż do usunięcia produktów korozji. Zabezpieczyć przy pomocy farby z cynkiem koloidalnym o dużej zawartości pyłu cynkowego i następnie pokryć czarną farbą poliuretanową 2K lub alkidową. Kolorystykę utrzymać w czerni lub ciemnej szarości. Elementy mocno skorodowane rozsadzające strukturę muru wybudować zabezpieczyć j.w. i wmurować w swoje miejsce.

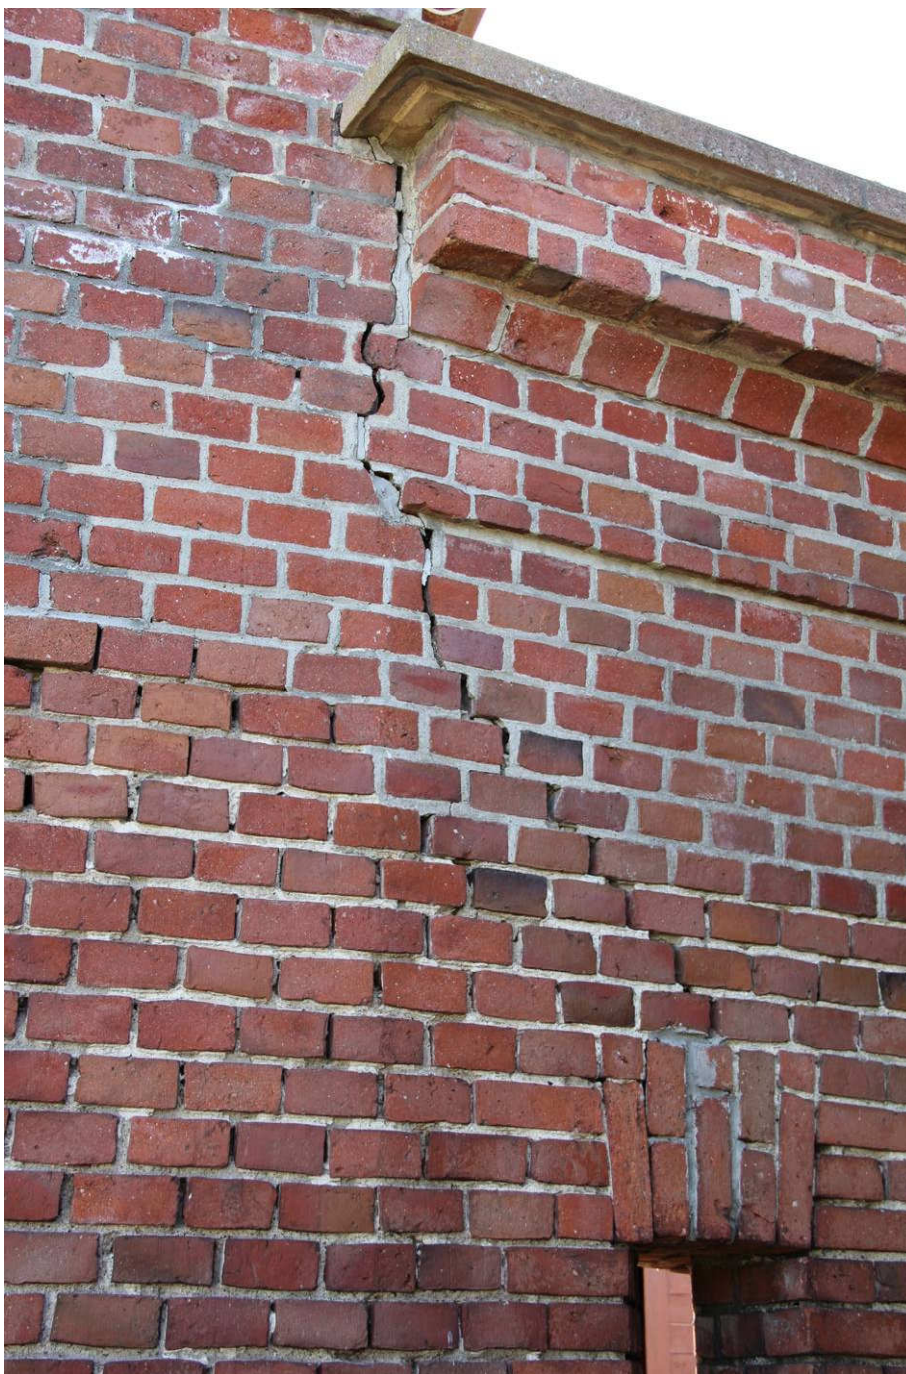
Fot. 9. Pęknięcie strukturalne ściany.

**Spękania** strukturalne widoczne na powierzchni muru są związane z dylatacją i osiadaniem budynku, naporem ziemi lub korzeni drzew. Inne uszkodzenia mechaniczne w partii dolnej budynku można zaliczyć do wandalizmu, jest to ubicie profili ceglanych.

**Spękania strukturalne w murze**, przemurować, wzmocnić zapuszczając pręty ze stali nierdzewnej, dokonać tzw. szycia muru. W tym celu wyciąć fugi poziome na głębokość 5 cm, założyć pręt nierdzewny na zaprawę klejową, zafugować powierzchnię.

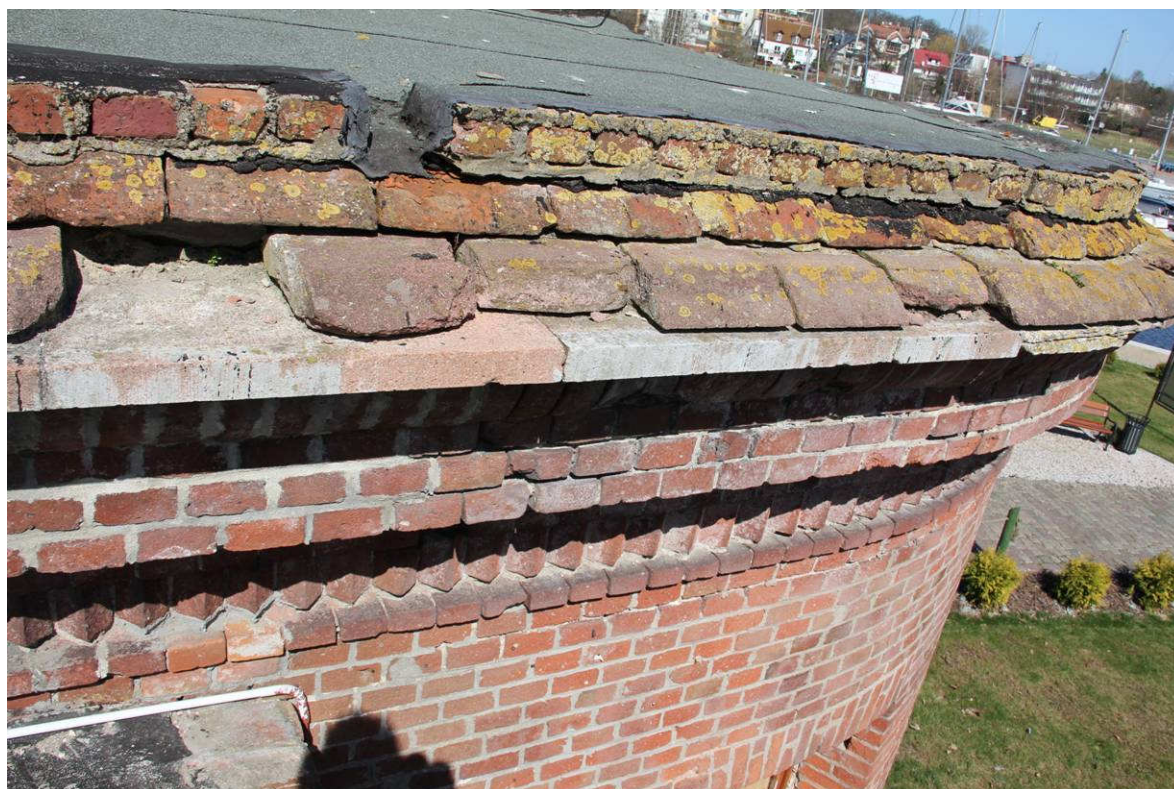
Fot.10. Uszkodzony gzyms piaskowcowo- ceramiczny.

Rekonstrukcję zniszczonych elementów należy zaplanować zgodnie z zachowaną dokumentacją techniczną obiektu, porównać obecny wygląd fasady ze starymi historycznymi rysunkami. Ustalić pierwotny wygląd obiektu i skarp. Elementy ciągłe jak *gzymsy* odtworzyć na podstawie zachowanego wzoru. *Korona muru* zwieńczona jest płytami piaskowcowymi, na skarpach muru ich brak, a uzupełnienie wykonane jest z betonu. Należy go usunąć i uzupełnić płyty, przywrócić do pierwotnej formy. Na murze z przejściem przy toaletach jest całkowicie brak płyt kamiennych. Na budynku toalety są płyty cementowe, które należy też wymienić.

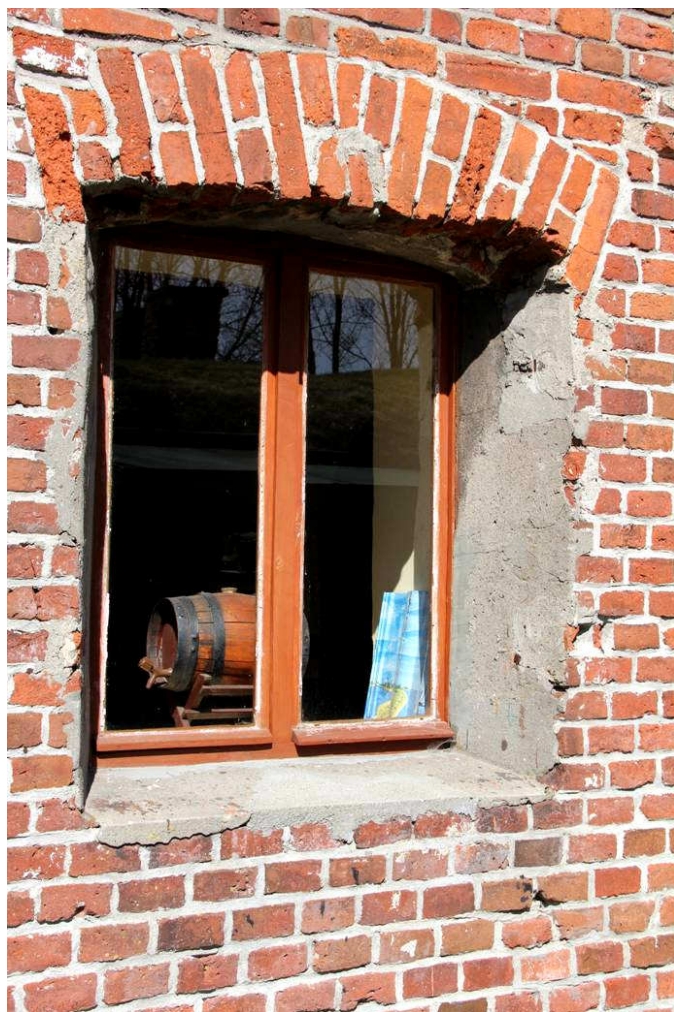
Fot. 12. Zachlapane lico ściany szarą zaprawą cementową, jak i inne wstawki wtórne cementowe - do usunięcia. Ukruszone cegły należy wymienić, a mniejsze ubytki uzupełnić zaprawą do uzupełniania ceramiki.

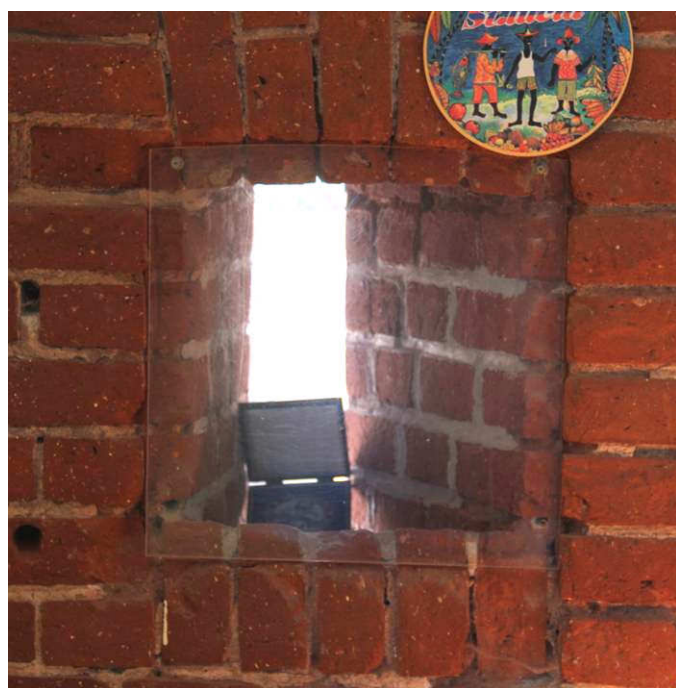
Fot. 13. Niefachowo obsadzone okno z plexi. Cegły zostały wycięte pod ramę, nadają się jedynie do flekowania i uzupełnienia. Nowe okno obsadzić w cienkiej ramie drewnianej, aluminiowej lub stali nierdzewnej w tonacji ciemnoszarej, lub czarnej.

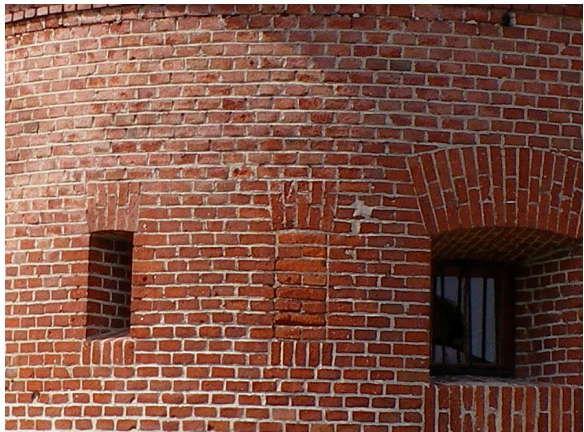
Fot.14. Zamurowane okienko od czoła reducy.

Zamurowane okna strzelnicze należy zrekonstruować. Wybić wtórnie osadzone cegły, usunąć zaprawę z framugi muru ceglanego, oczyścić i fugować. Założyć okna w odpowiednich ramach drewnianych lub metalowych według opisu powyżej.

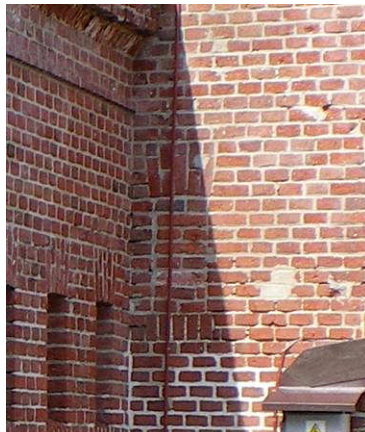
Fot. 15. Zaślepione okienko po lewej od reducy.

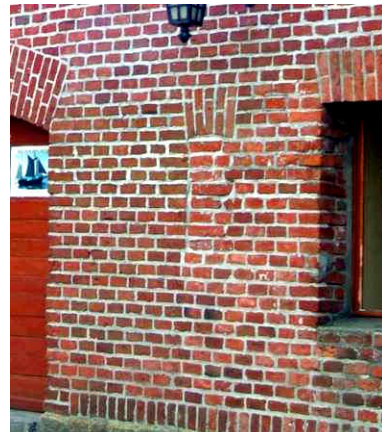
Fot. 16. Okienko przy wejściu do tawerny.

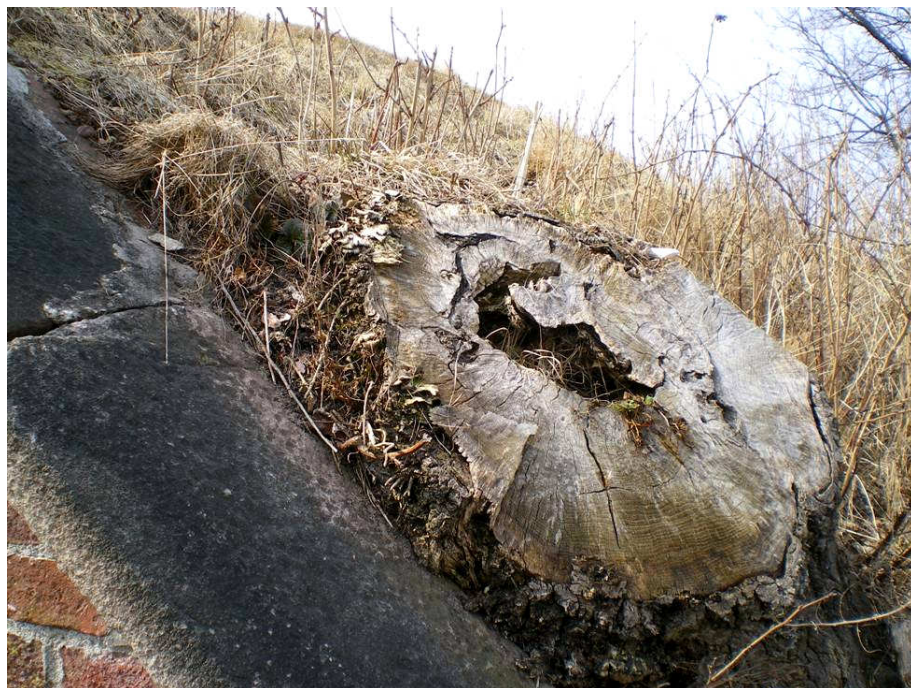
Fot. 17. Korzeń wbijający się w mur.

**14. Należy usunąć korzenie i drzewa, które powodują rozsadzanie muru.**

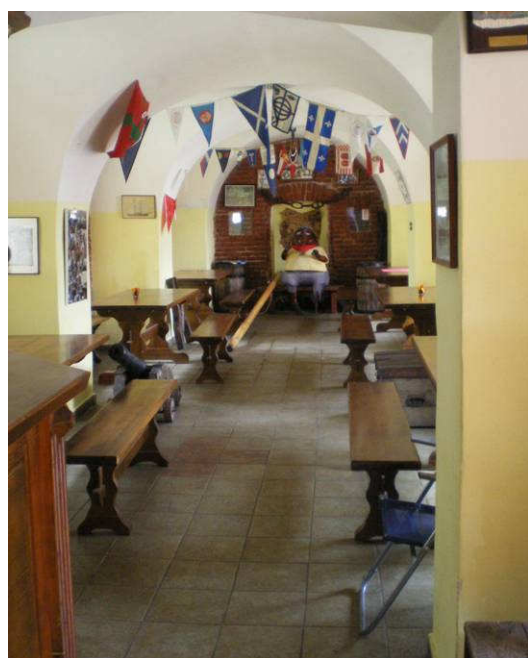
Podłoga w tawernie jest wtórna, wyłożona kafelkami. Należy ją przywrócić do stanu pierwotnego. Zerwać wylewkę i kafle. Na poziomie około 25-30cm poniżej znajduje się podłoga pierwotna do oczyszczenia i konserwacji.

Fot. 18. Podłoga wyłożona kafelami.

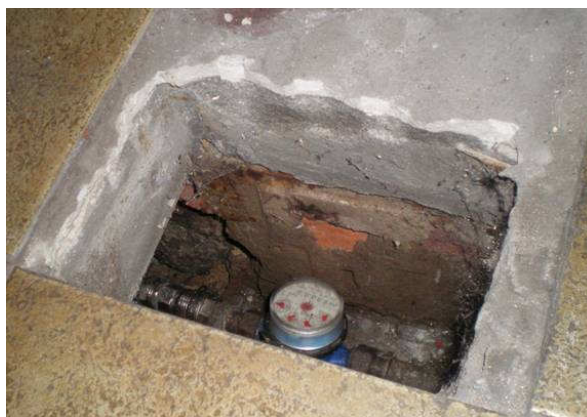
Fot.19. Otwór do pierwotnej posadzki.

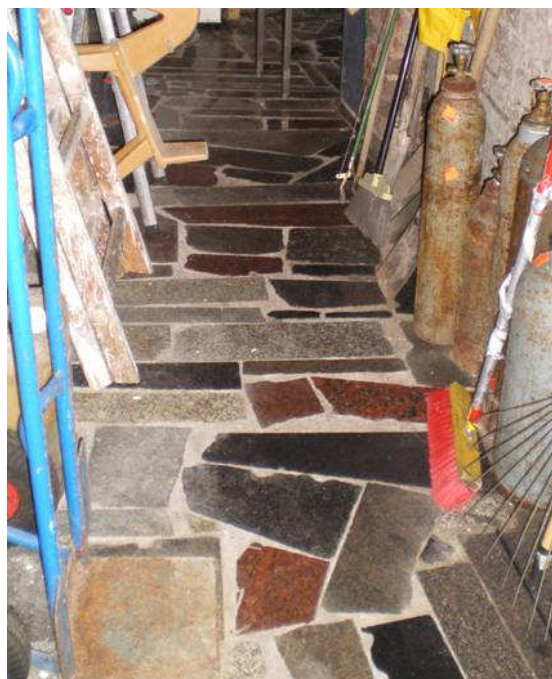
Fot. 20. Podłoga w pomieszczeniu gospodarczym jest także wtórna, nie leży w charakterze budowli. Należy ją usunąć i odrestaurować pierwotną posadzkę ceglana.
