**Ekspertyza opiniująca stan techniczny
fortu MORAST w Kołobrzegu**

-KONSTRUKCJA-

I. EKSPERTYZA OCENIAJĄCA STAN TECHNICZNY BUDYNKU

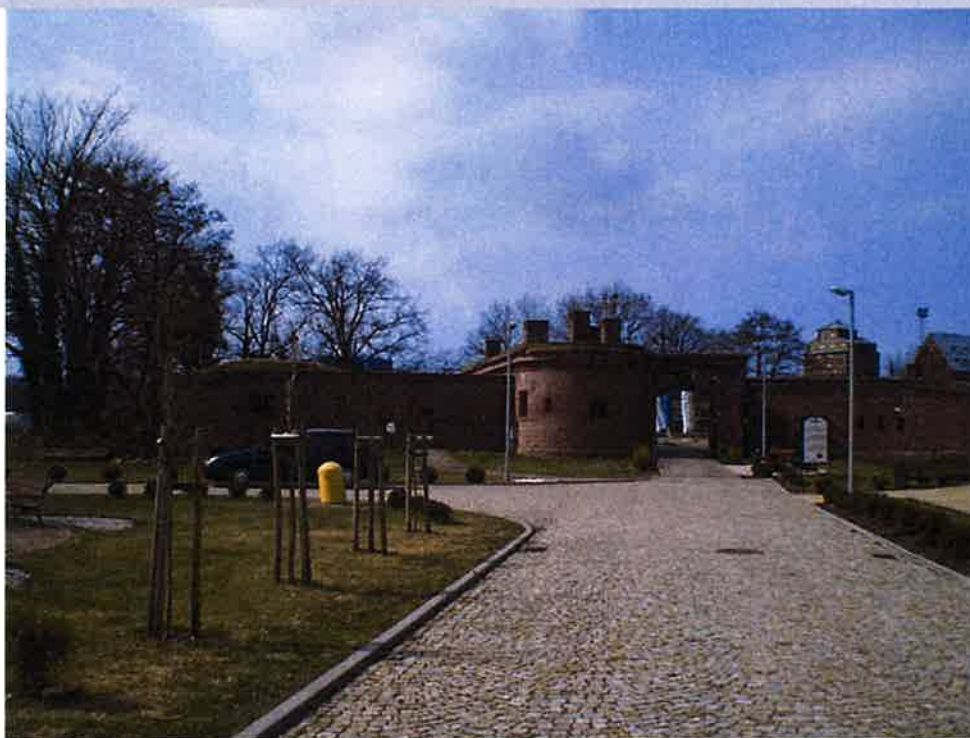
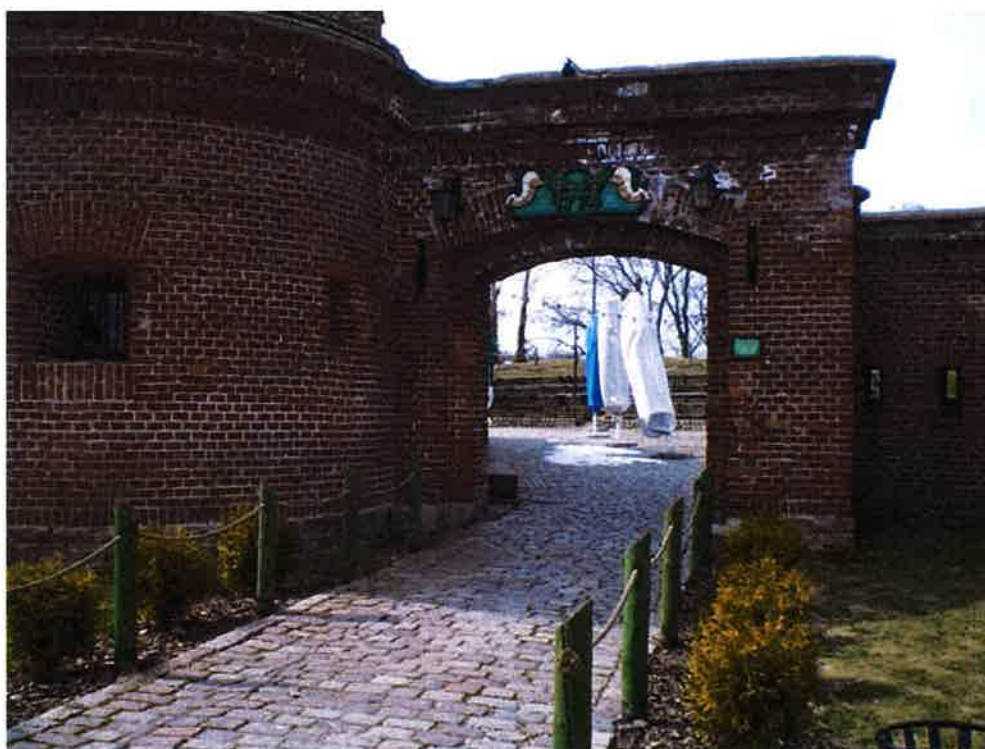
Zdjęcie nr 1. Widok elewacji budynku

Mur zewnętrzny wykonany w technologii tradycyjnej z cegły pełnej 6x12x24 na zaprawie wapiennej. Całość układana na podmurówce z kamienia. W murze widoczne zarysowanie oraz widoczne zawilgocenia. Mur posiada szereg cegieł z licznymi wykwitami, które pod wpływem wilgoci i dużej zawartości soli rozpuszczalnych w wodzie uległy dezintegracji. Ściany w 40% powierzchni wymagają odsolenia metodą swobodnej migracji do rozszerzonego środowiska. Widoczne odspojenia cegieł jak również braki zapraw pomiędzy nimi.

uzupełnienie wykonane jest z betonu. Na murze z przejściem przy toaletach jest całkowicie brak płyt kamiennych. Na budynku toalety są płyty cementowe. Z uwagi na zawilgocenia stan techniczny ocenia się jako zły.

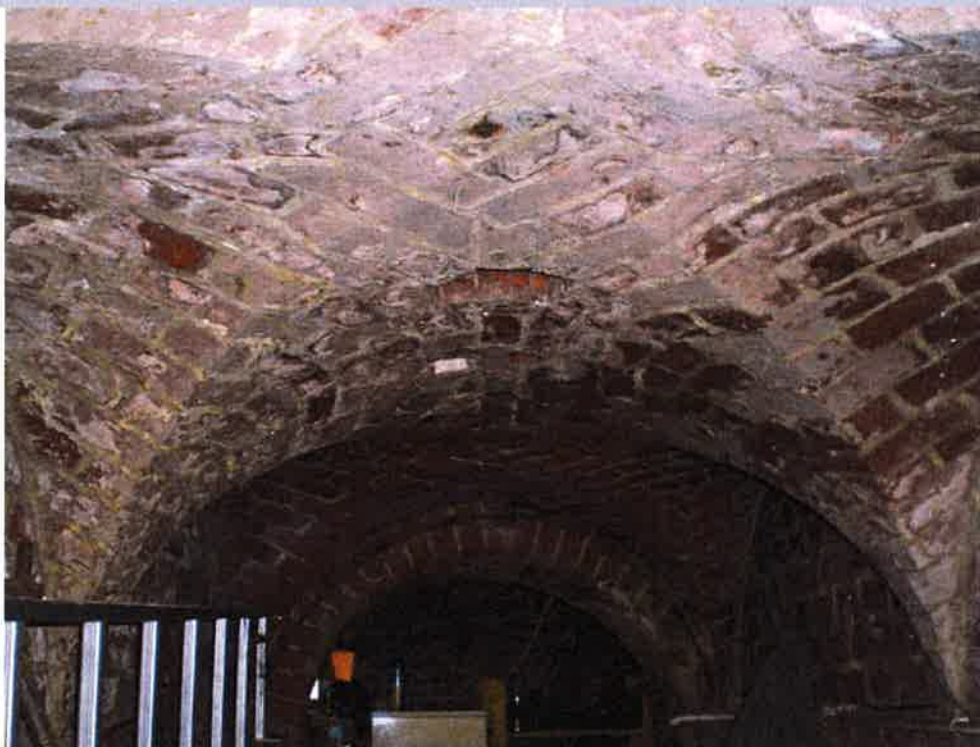
Zdjęcie nr 2. Widok stropu

Nad pomieszczeniami przyziemia budynku występują sklepienia ceglane kolebkowe, opierany na ścianach nośnych. Zewnętrzną krawędź fasady stanowią gzymsy ceglane z licznymi ubytkami. Pokrycie zewnętrzne stropodachu stanowi papa na lepiku z niewielkim ubytkami, brak obróbek blacharskich. Stan techniczny określa się jako zły.

Przed wykonaniem izolacji dachu należy usunąć warstwę wierzchnie papy, oraz część zachowanego nasypu ziemnego. Następnie uzupełnić zniszczone i zużyte elementy dachu (cegły, zaprawy, przemurować kominy) oraz gzymsów. Izolacja wykonana z grubość warstwy gliny do rekonstrukcji i powinna wynosić 7-10 cm. Należy użyć dobrze wyselekcjonowanej gliny tłustej. Następnie przystąpić do wykonania nasypu ziemnego grubości maksymalnie 50cm odpowiednio zabezpieczonego przed osuwaniem się ze stropodachu. Całość wykończyć trawą.

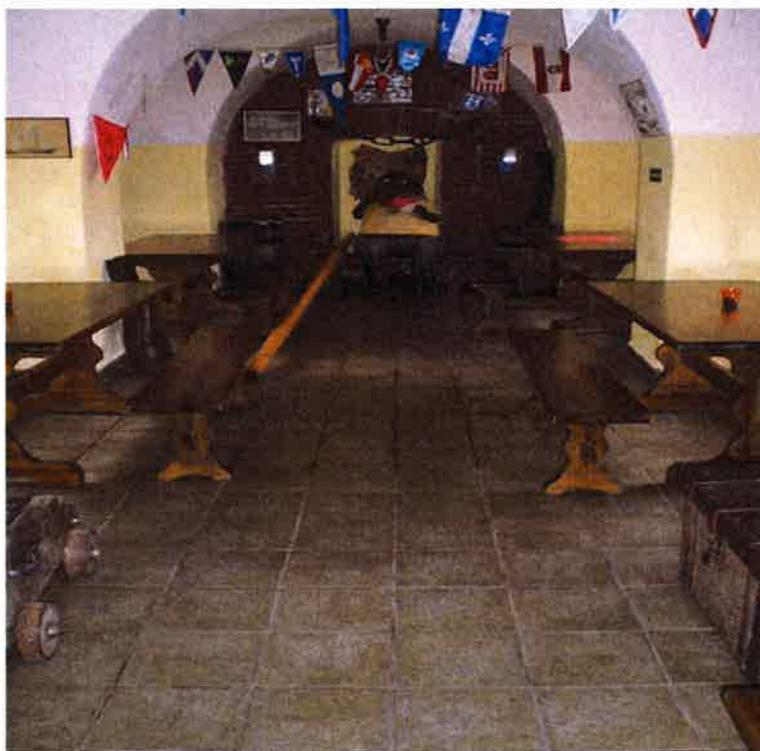
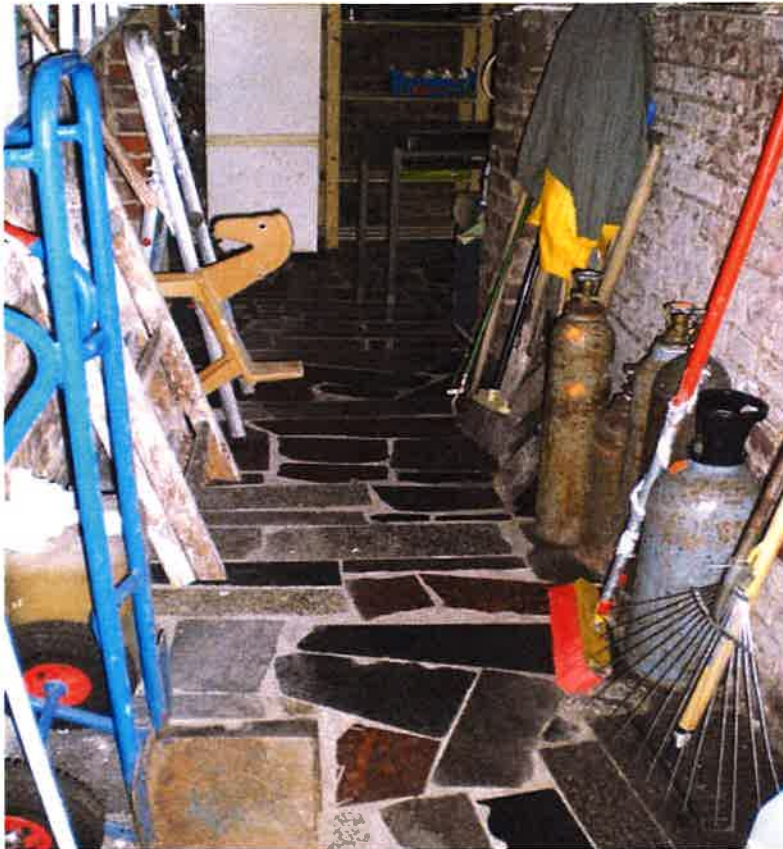
Zdjęcie nr 3. Widok posadzki

Podłoga w tawernie jest wtórna, wyłożona kafelkami, zbudowana na konstrukcji drewnianej. Na poziomie około 25/30cm znajduje się podłoga ceglana. Podłogę należy zerwać i odtworzyć wg stanu pierwotnego.

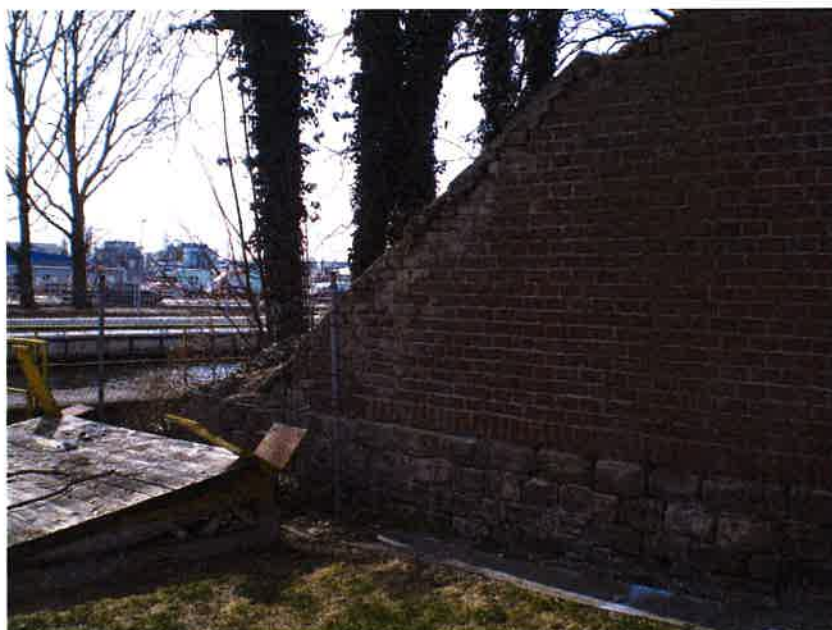
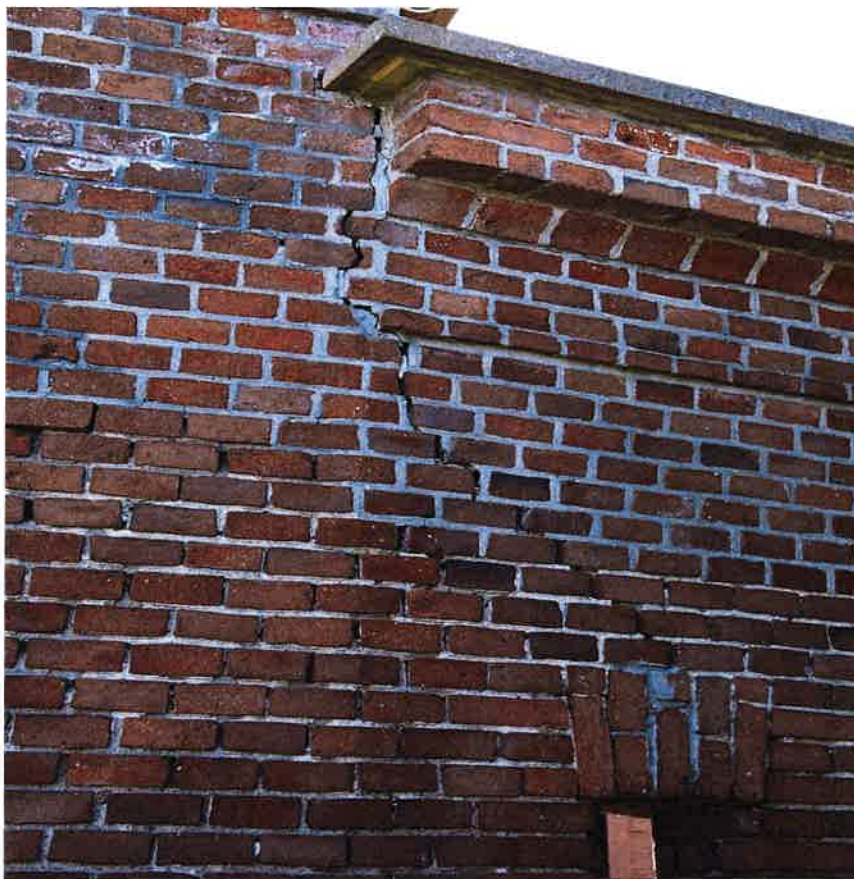
Zdjęcie nr 4. Widok zarysowań ścian

Posadowienie pośrednie na palach fundamentowych oraz fragmencie ścian fundamentowych pierwotnego budynku. W wyniku posadowienia budynku na terenach podmokłych i długoletnim oddziaływaniem wód, możliwe są ich drobne przemieszczenia, o czym mogą świadczyć zarysowania na ścianach zewnętrznych. Zarysowania na ścianach spowodowane mogą być również wynikiem działań wojennych przeprowadzanych podczas drugiej wojny światowej. Największe spękania występują na murze przy bramie wjazdowej.

zasolenia muru. Szczyt muru od strony zewnętrznej zwieńczony płytami piaskowcowymi. Tynki wewnętrzne w pomieszczeniu tawerny, cementowo wapienne, malowane farbami klejonymi i olejnymi zawilgocone przy cokole. Ściany z licznymi zarysowaniami i spękaniami powstałe w wyniku długoletniej eksploatacji obiektu.

- Przed wzmocnieniem elementu wypełnić rysy i spękania specjalną zaprawą mineralną do cegieł.
 - Usunąć tynk po obu stronach ściany (co najmniej na 50 cm z obu stron pęknięcia, lub rysy), jeśli tynk na danym odcinku występuje.

- Usunąć zaprawę ze spoin na głębokość 4-5cm (co najmniej z 2-3 spoin powyżej i poniżej rysy).
 - Dokładnie oczyścić spoiny i powierzchnie ścian, skorodowane i zniszczone cegły.

- Spoiny wypełnić zaprawą epoksydową
 - Wcisnąć pręt stalowy gwintowany ocynkowany o średnicy 6mm zabezpieczony dodatkowo zaprawą antykorozyjną na głębokość ok.3-4cm. Pamiętać należy aby pręt zachodzić przynajmniej 100cm z każdej strony rysy, pęknięcia.
