## ATEST NURKOWY 4/2013

### DIVER'S CERTIFICATE OF SURVEY

**I stwierdziłem co następuje:** przegląd nabrzeża Zbożowego w porcie handlowym Kołobrzeg.  
*And ascertained the following:*

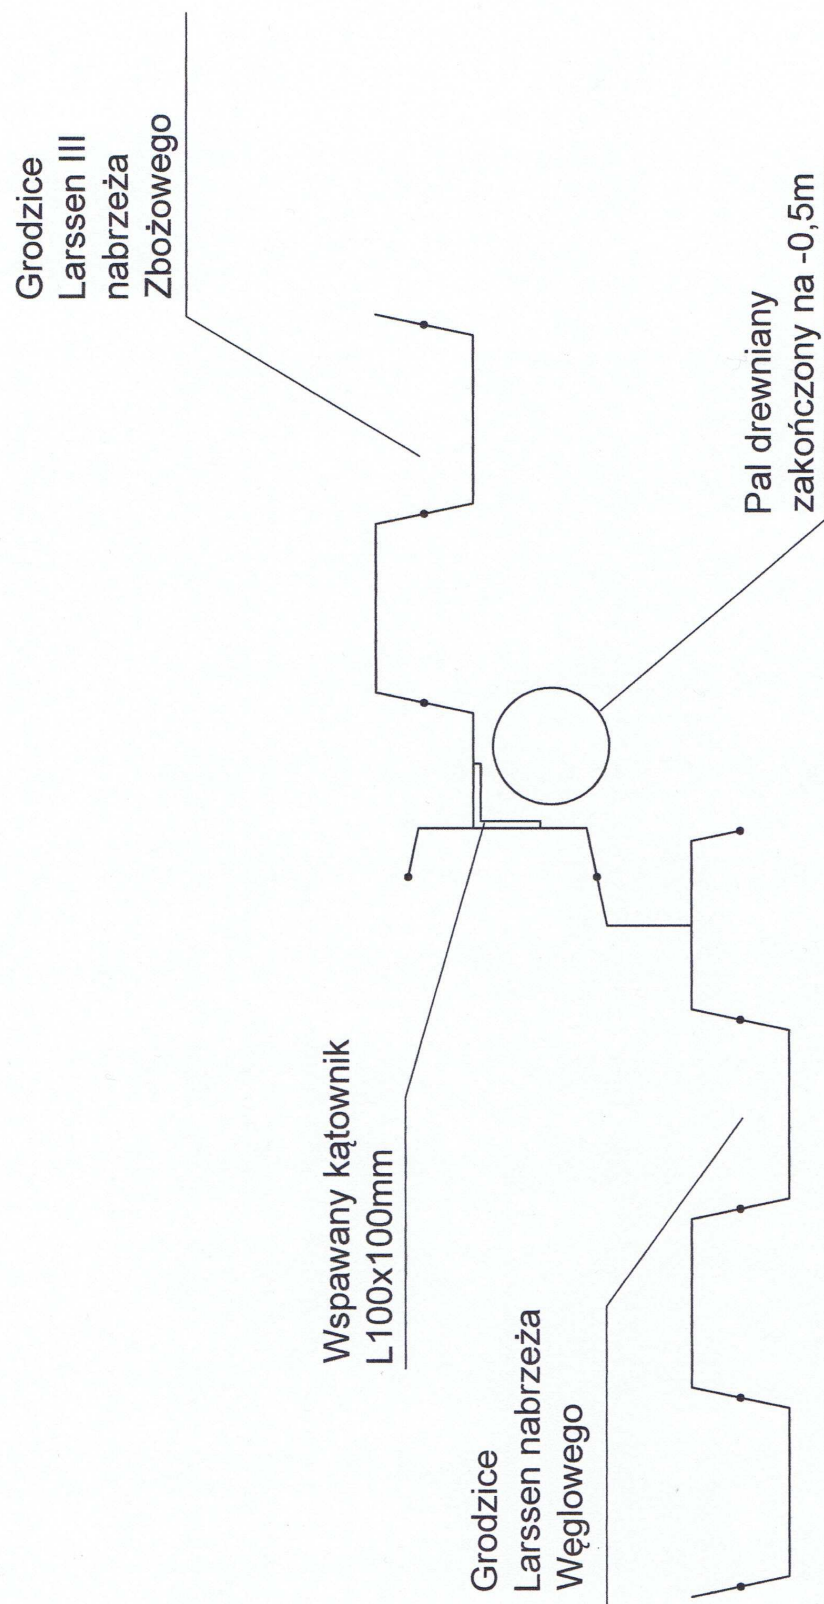
0,0mb- połączenie nb. Węglowego z nb. Zbożowym – połączenie zachowuje szczelność.

Połączenie od dna do głębokości -0,5m zasłania pal drewniany.

Szkic nr 1 – połączenie nabrzeży Zbożowego i Węglowego, zlokalizowane na 0,0mb

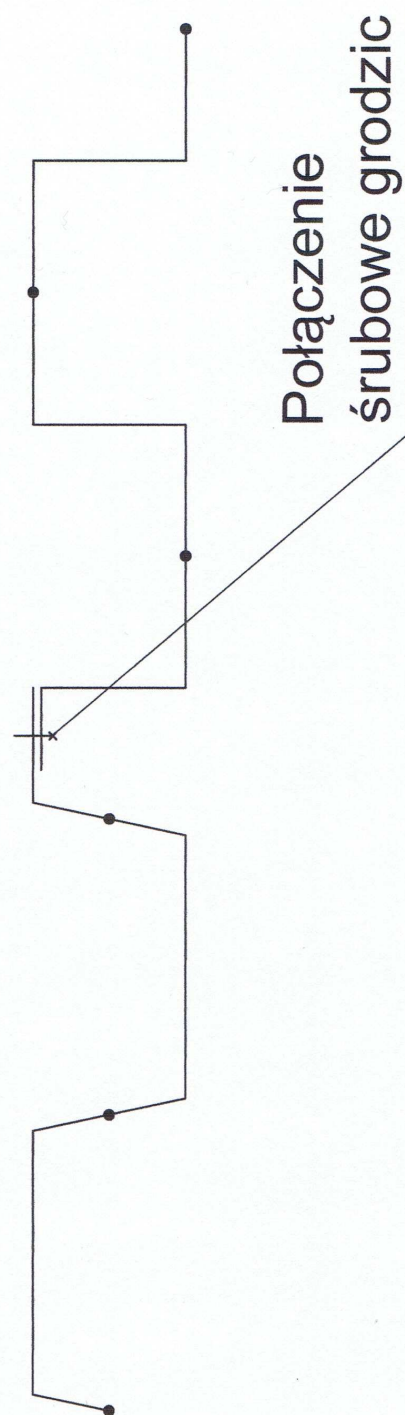
mb.184,70 – zmiana ścianek Laerssen III na Hoesh III – połączenie szczelne

Szkic nr 2 – połączenie ścianek szczelnych Larssen III i Hoesch III na 184,7mb

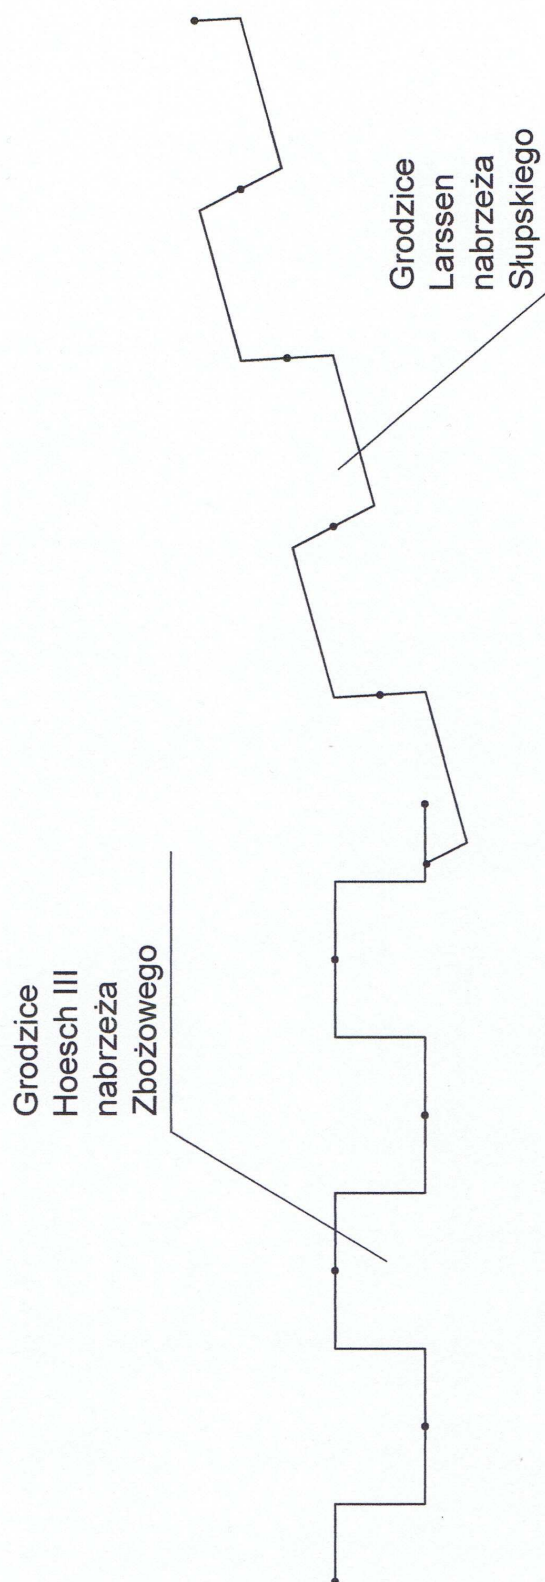
Szkic nr 3 – połączenie ścianek szczelnych pomiędzy nabrzeżami Słupski i Zbożowym na 195,5 mb

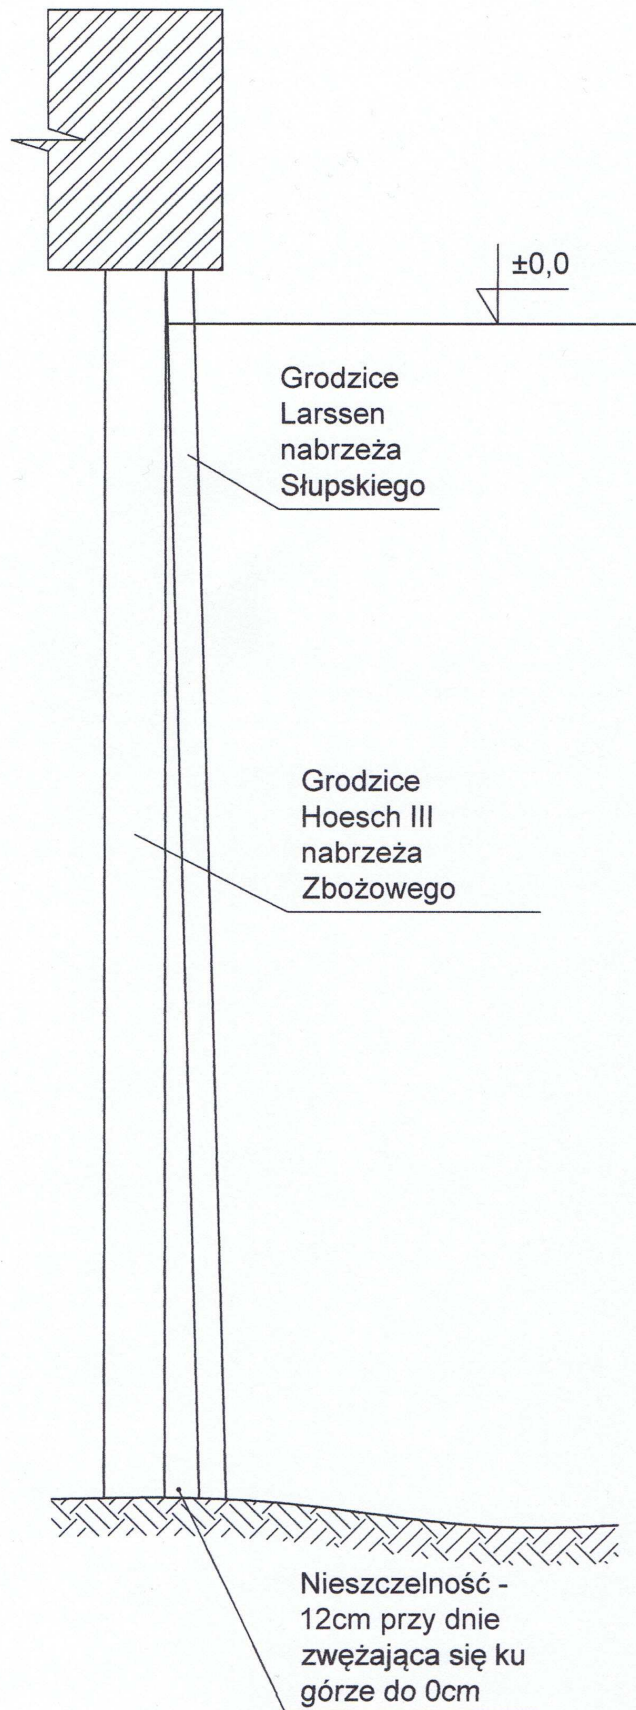
mb.199,50 – zmiana ścianki Hoeesh III na Larssen – brak szczelności na połączeniu – przy dnie 12cm, schodzące się ku górze do 0,0cm. Brak widocznego stożka usypowego. Nie stwierdzono zapadania się również korony nabrzeża.

*Szkic nr 4 – przekrój połączenia ścianek szczelnych pomiędzy nabrzeżami Słupski i Zbożowym na 195,5 mb – brak szczelności*

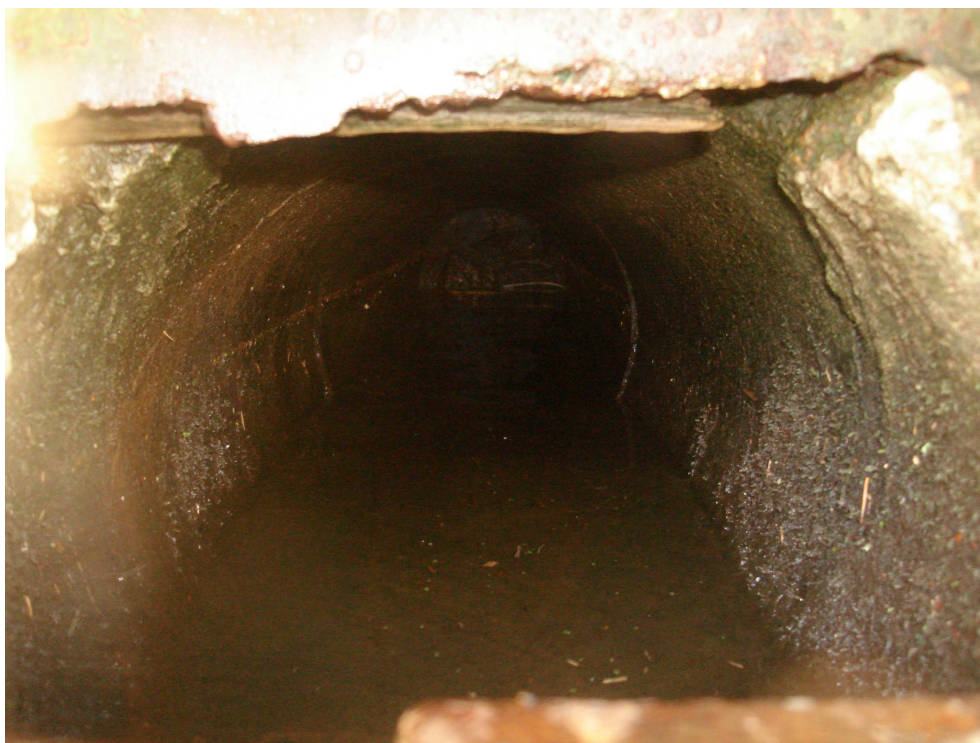
mb.4,6 – wypalony otwór we wnęce Larssena, pełniący rolę kolektora. Otwór o rozmiarach 34x35cm , 1,32 m. od górnej krawędzi ścianki. Brak szczelności. Wewnątrz otworu widoczny betonowy kolektor około Ø 37cm.

Zdjęcie nr 1 – kolektor na mb 4,6

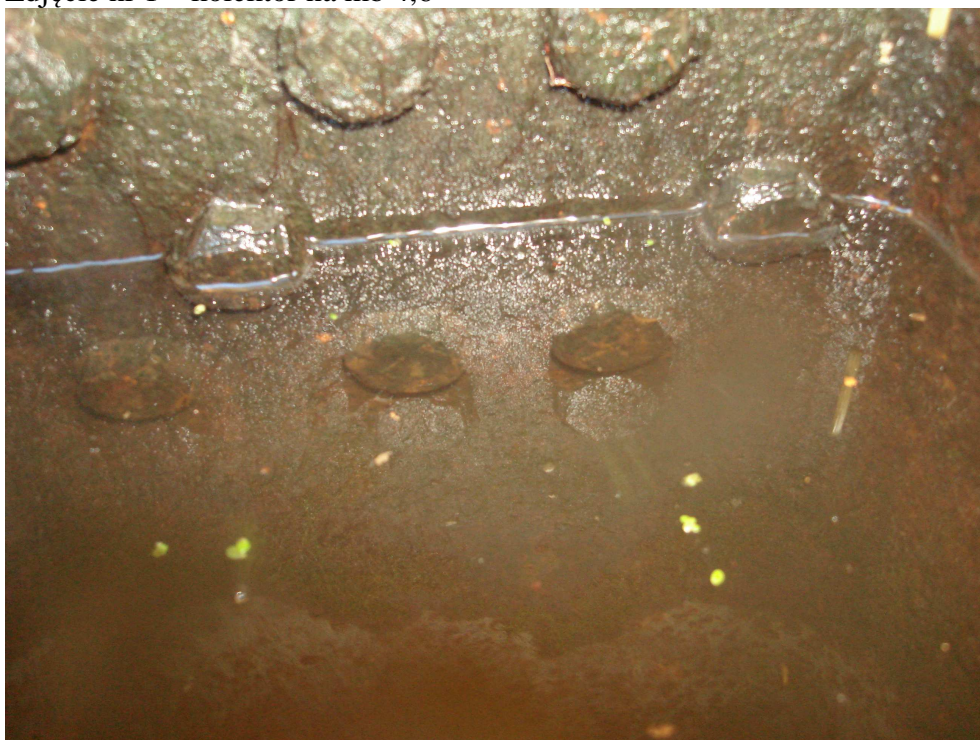
Zdjęcie nr 2 – mb 5,8 – śruby kleszczące

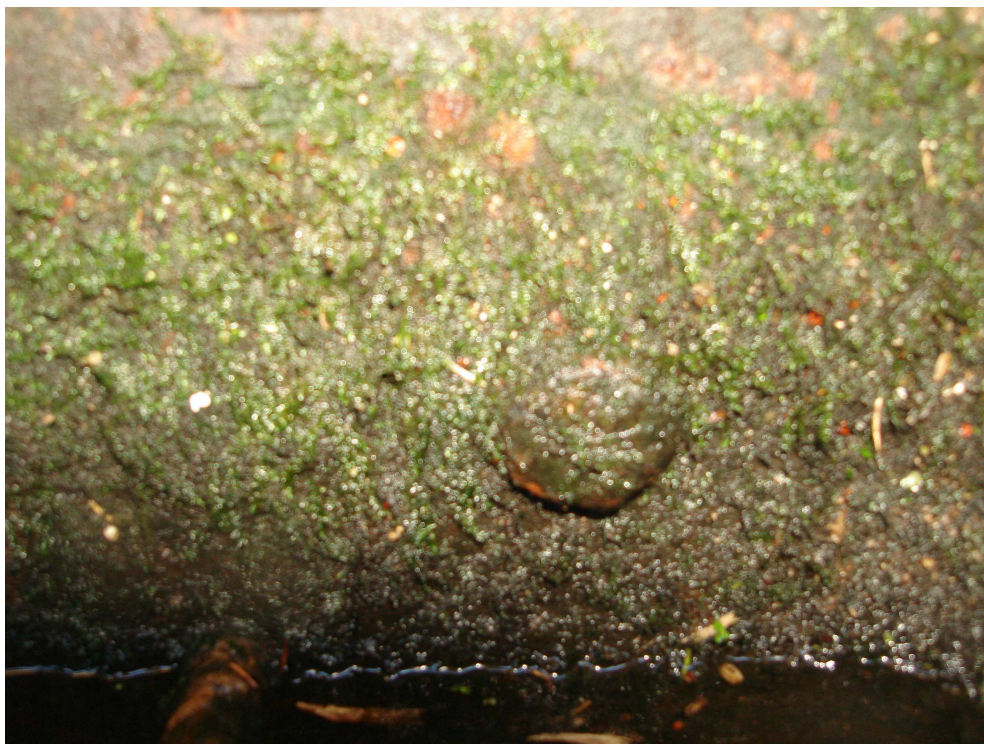
Zdjęcie nr 3- mb 5,0 – śruba kleszcząca co 1 para grodziec

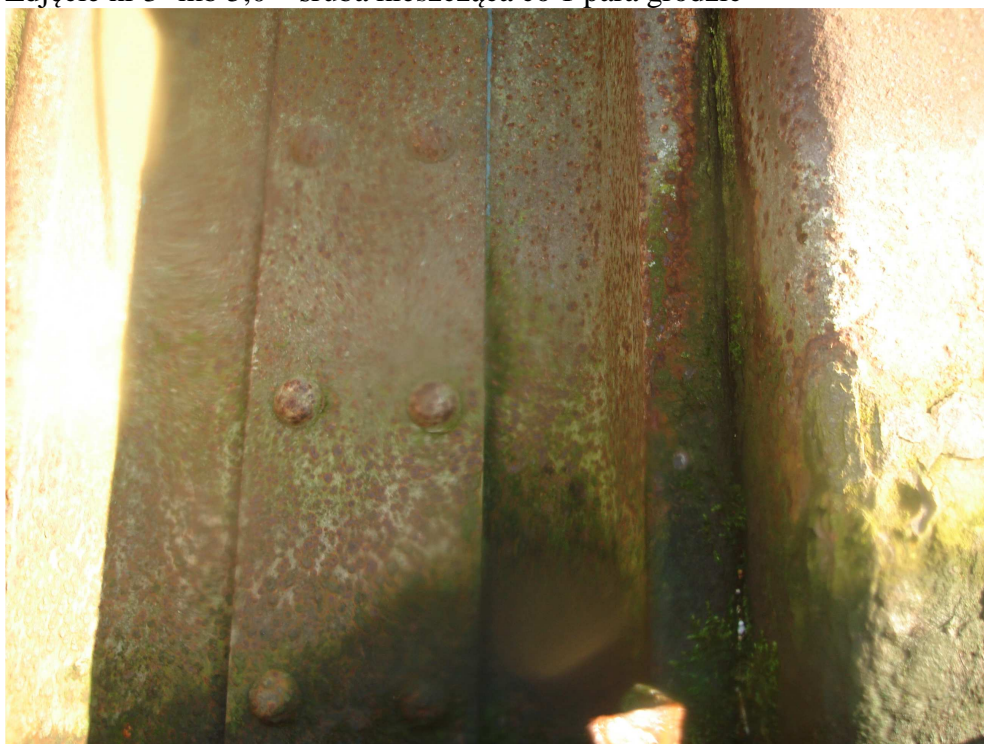
We wnękach grodzic zlokalizowano na mb 24,0; 36,4; 118,8; 175,0 nakładki z blachy stalowej przynitowane do grodzic.

Zdjęcie nr 4 – Nakładki z blachy stalowej we wnękach grodziec Larssen

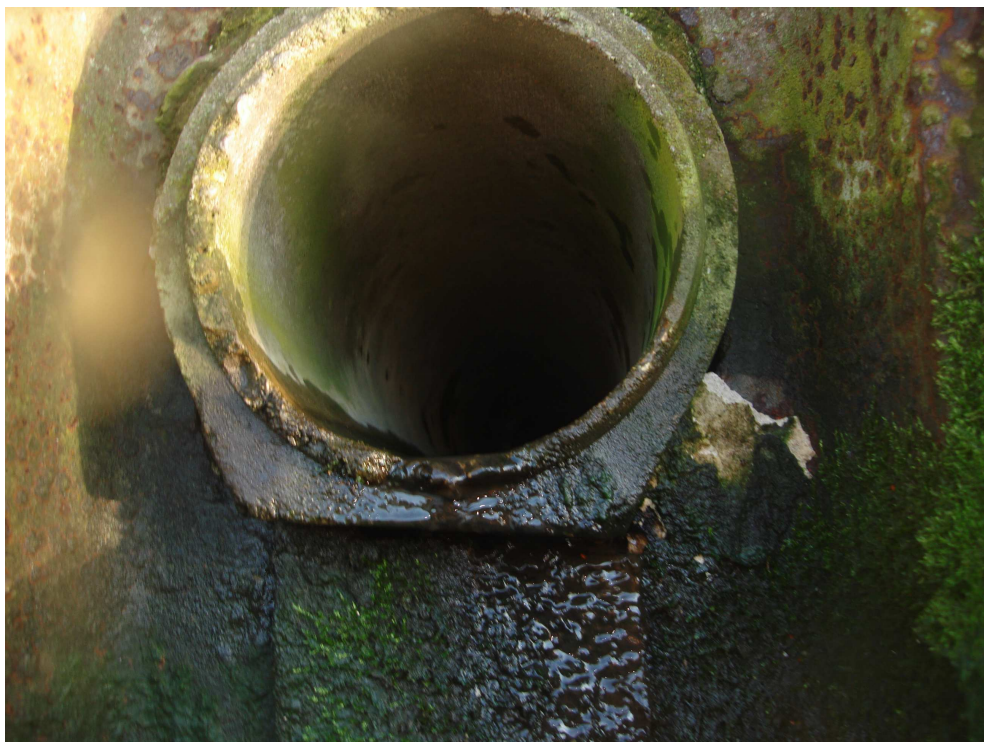
mb.36,40 - Kolektor ceramiczny Ø 25 cm. umiejscowiony, 1,11 m od górnej krawędzi ścianki. Nieszczelny,

Zdjęcie nr 5 – kolektor betonowy na mb36,4

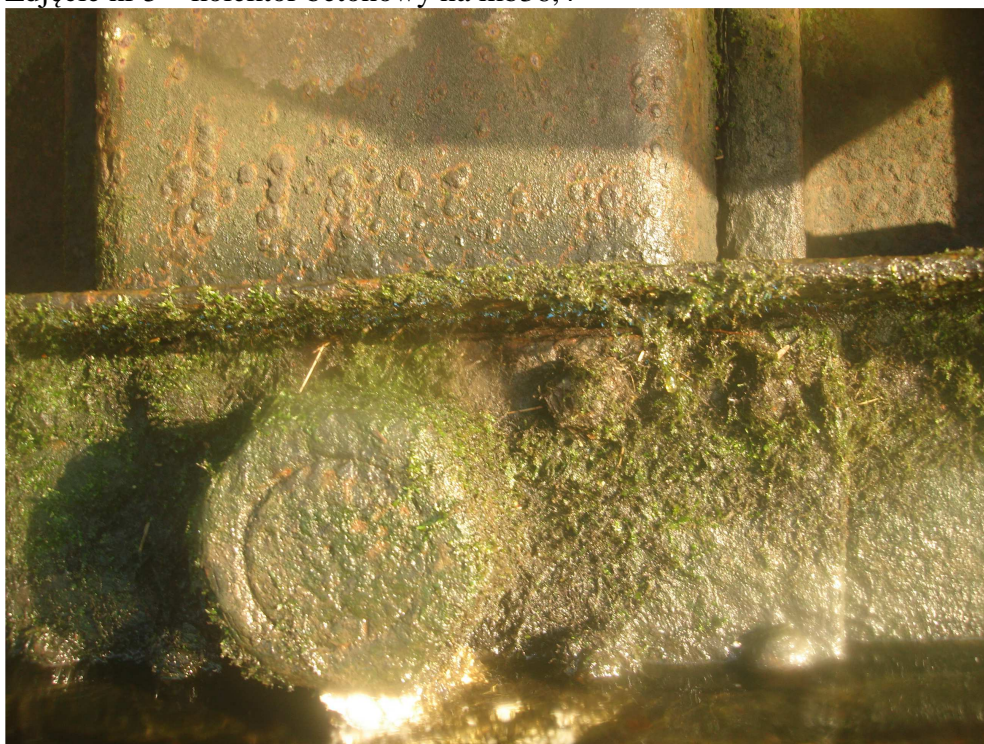
126,50-199mb – widoczne ścigi Ø 70 z nakrętkami o średnicy 11cm. Ścigi umiejscowione co 2,4mb.

Zdjęcie nr 6 – mb 126,5 – ściąg

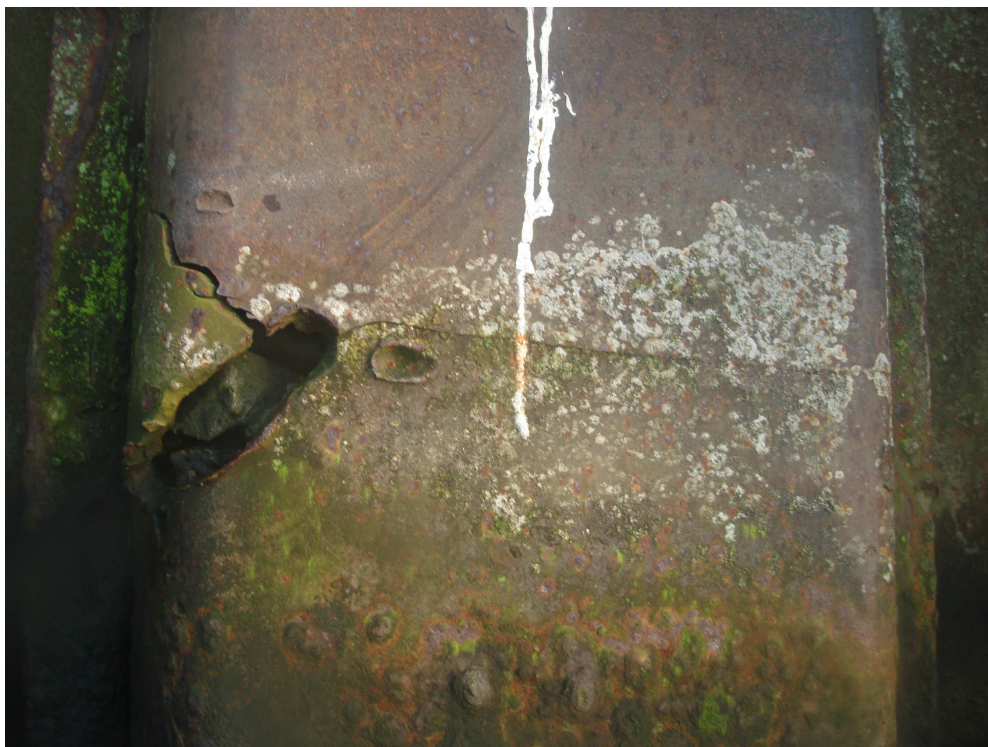
Zdjęcie nr 7 - Uszkodzona grodzica na mb 139,5

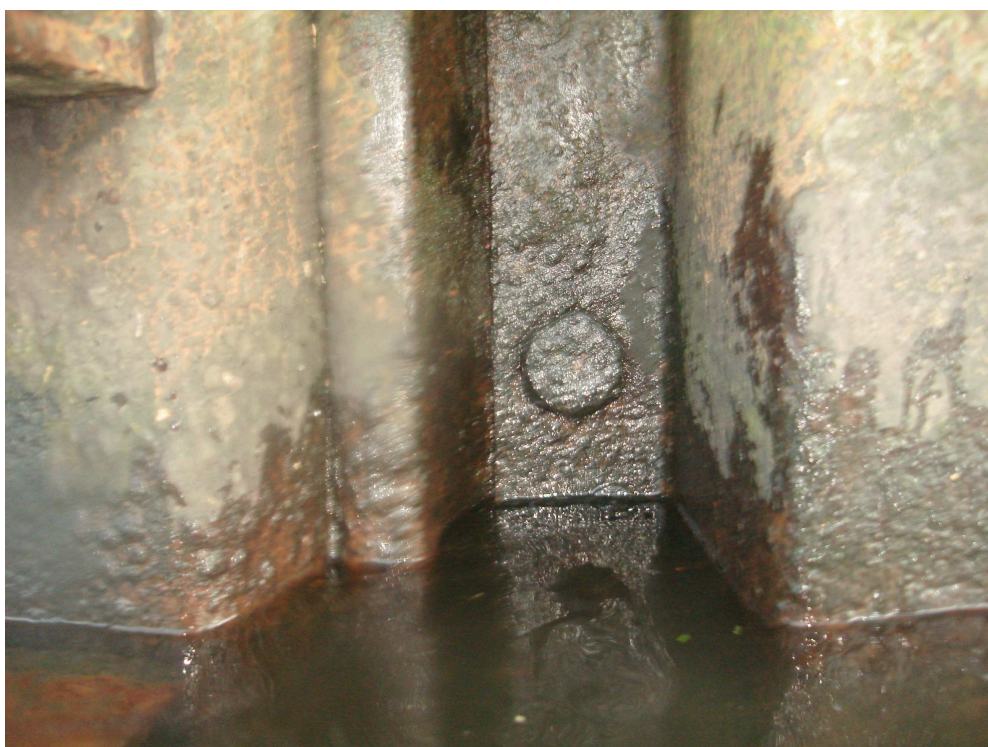
Zdjęcie nr 8 – zmiana ścianki szczelnej z Larssen III na Hoesch III

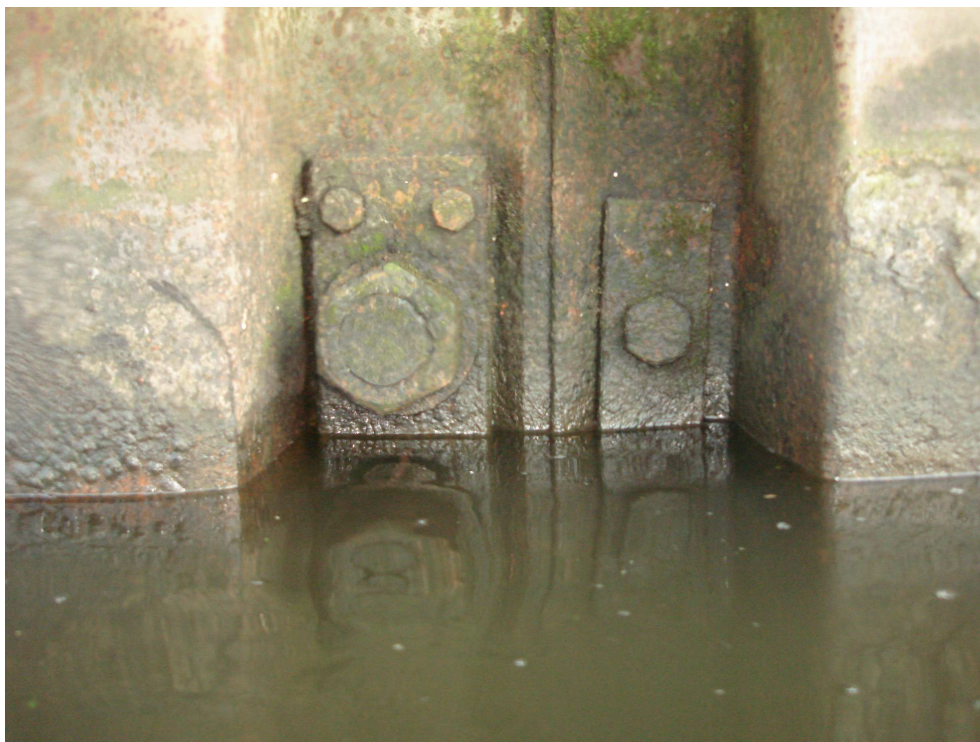
Zdjęcie nr 9 – ściąg w grodzicach Hoesch III

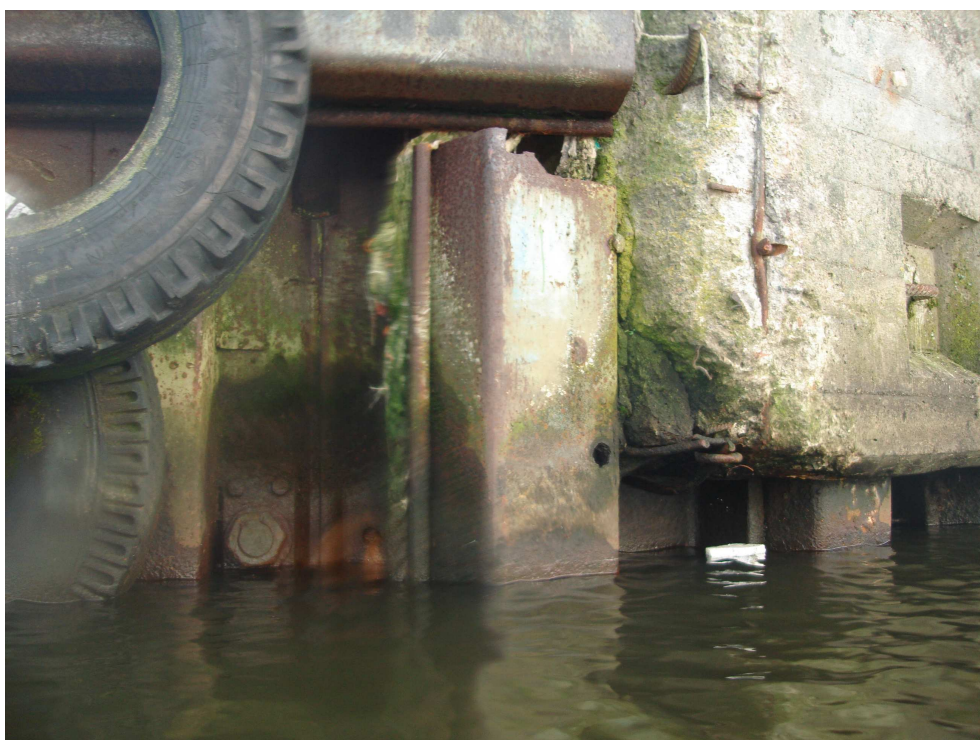
Zdjęcie nr 10 – mb 199,5 połączenie nabrzeży Zbożowego i Słupskiego
